No.10

2021/05
品質管理課 住友

品質管理課 住友です。
品質かわら版、第10回目はハンディークリーナーのヘッドローラーについてのメンテナンスをお伝えします。
マキタハンディークリーナーに標準付属してくるヘッドノズルを長期間使用していると、いつの間にかノズルローラーシャフト部に糸くずや髪の毛が絡まってしまっている事があります。

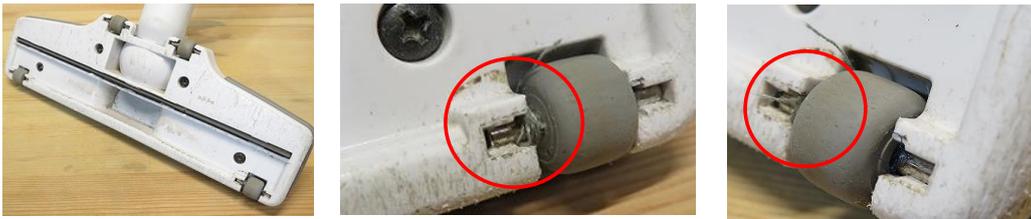
◆ローラーに髪の毛が絡みついた状態◆

糸くずなどが絡み付いていてもローラーがスムーズに回転している場合は特に問題は有りませんが、
大量に絡み付くとローラーがロックして掃除機がけしにくくなったり、時には床に傷を付けてしまう心配があります。
絡まった糸くずや髪の毛は早めに取り除きましょう。

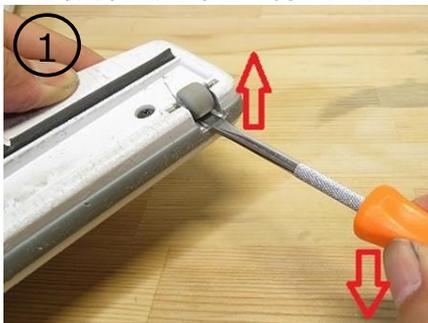
①ローラーの隙間にマイナスドライバーを差込み、テコの原理で持ち上げ外します。

ローラーを取り外してから糸くずや髪の毛を除去する方法がおすすめです。

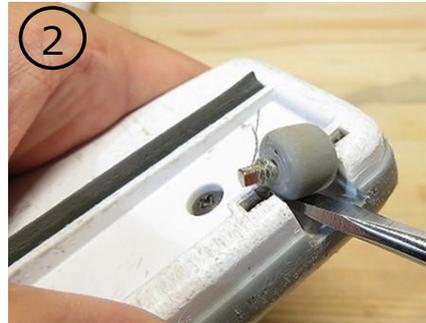
②ローラーを固定しているピン(シャフト)が外れます。

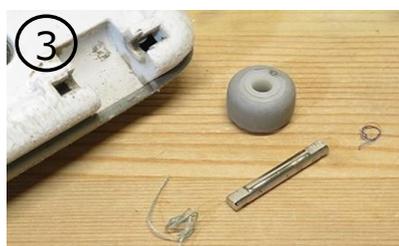
③ピンとローラーが外れたらこの様に糸くずや髪の毛は簡単に除去できます。

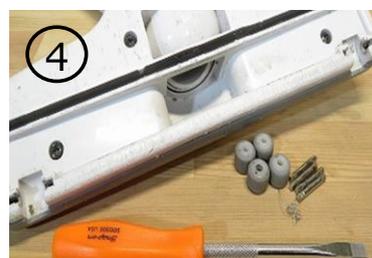
④全箇所同じ要領でローラーは取り外せます。

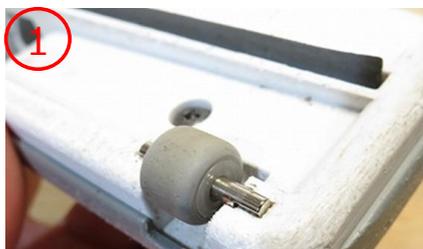
①糸くずや髪の毛を取り除き、シャフトにローラーを通し、ノズル本体の溝にシャフトをセットします。

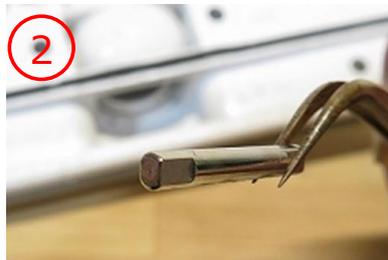
②シャフトには切り欠きがあり、溝に入る位置が決まっています。

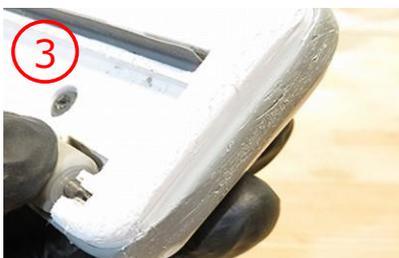
③正しい位置にシャフトをセットしローラーを指で押し込みます。パチンと音がすれば上手くシャフトが取り付けられたサインです。

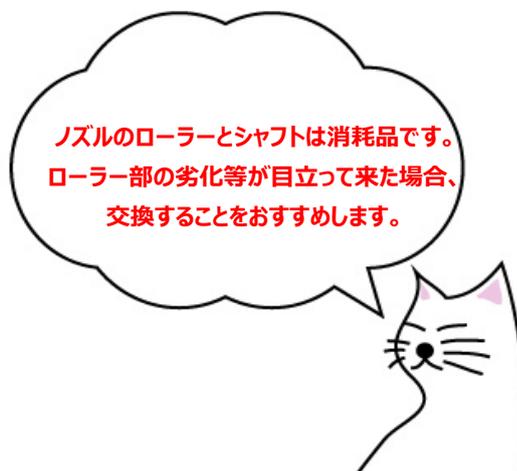
ノズルのローラーとシャフトは消耗品です。
ローラー部の劣化等が目立って来た場合、
交換することをおすすめします。

新品のローラーはマキタ純正で販売されており、単品購入可能です。
品番は「451410-8」で一個単価は90円程です。
ローラーはマキタの他機種クリーナーにも互換しています。
適合機種は以下の通りとなっております。
